**La cloître et l'ensemble abbatial
de l'abbaye de Lérins**

CLOÎTRE ET ENSEMBLE ABBATIAL, ÎLE SAINT-HONORAT, 2024-2025

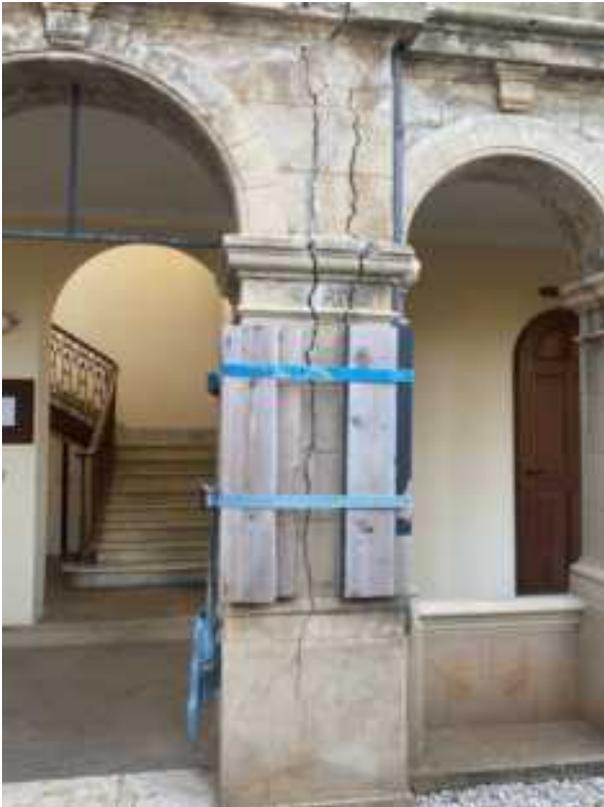
Le pilier de la galerie ouest (XIX^{ème})

Ce pilier présente des fissures importantes laissant deviner un problème structurel majeur.

Il y a déjà près de 2 ans nous avons fait ceinturer ce pilier en attendant des travaux.

Pour ces deux problèmes de structures (pilier et galerie ouest), des devis concernant la réalisation d'études de structure sont en cours. Ces études permettront d'aider l'architecte à préciser le type et le coût des travaux de restauration à opérer.

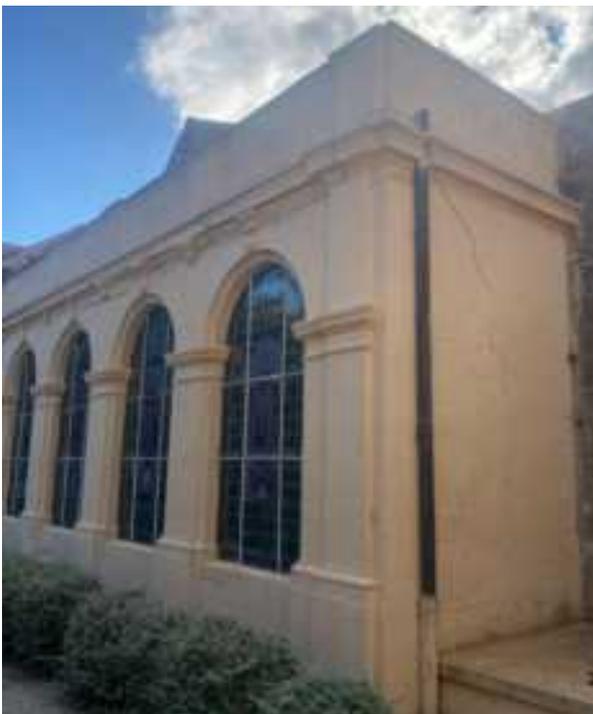
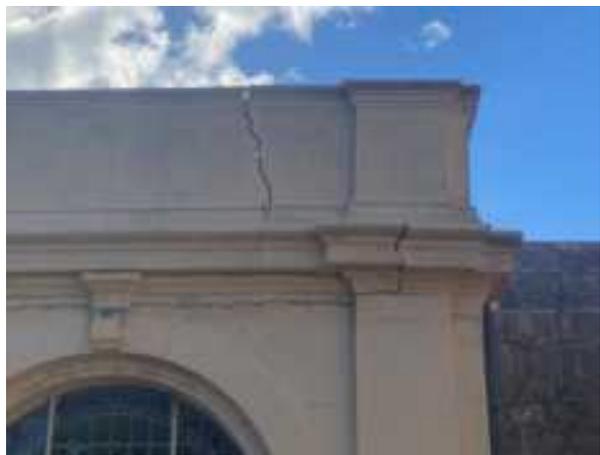
Le pilier de la galerie ouest (XIX^{ème})

Cette galerie présente également d'importantes fissures traversant le mur et pouvant en menacer la stabilité.

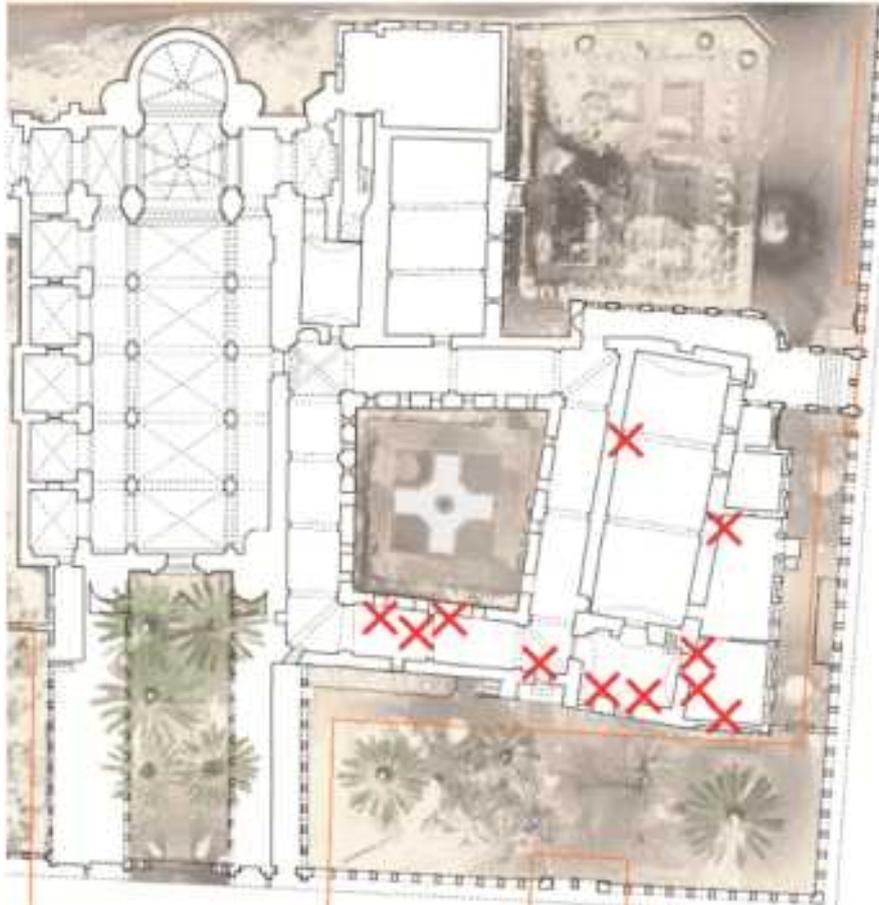
Les croix rouges désignent des endroits où tombent ou ruissèlent des gouttes de pluies lors d'épisodes de précipitations

D'une part les infiltrations peuvent à terme fragiliser la structure du bâtiment. D'autre part comme le montrent les images suivantes, cela dégrade les murs et favorise la prolifération de moisissures pouvant avoir un impact délétère sur la santé des frères.

Enfin, lorsqu'il pleut, des gouttes tombent littéralement dans l'office de vaisselle en plusieurs endroits et parfois aussi également dans le réfectoire.

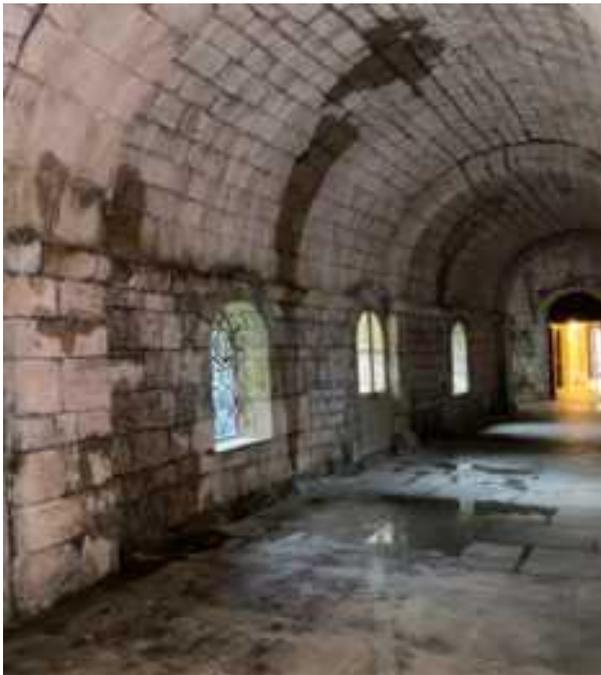
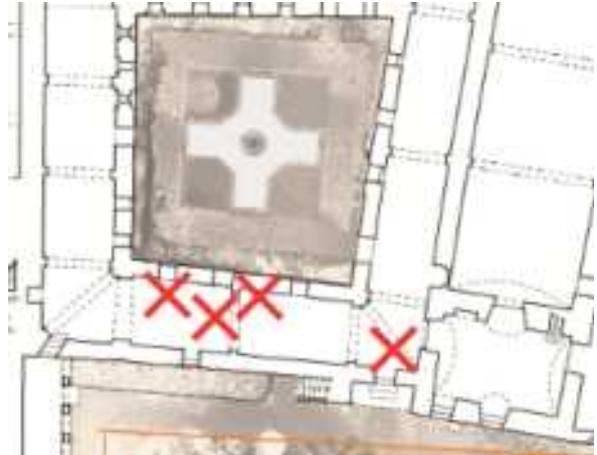
Cloître médiéval (XI^{ème})

Le vestibule du réfectoire médiéval.

En ce qui concerne les infiltrations des opérations en cours visent à revoir l'étanchéité de la galerie ouest du cloître médiéval, du vestibule du réfectoire, de l'office et du réfectoire lui-même. Il s'agira également de réaliser un traitement des murs touchés par les moisissures.

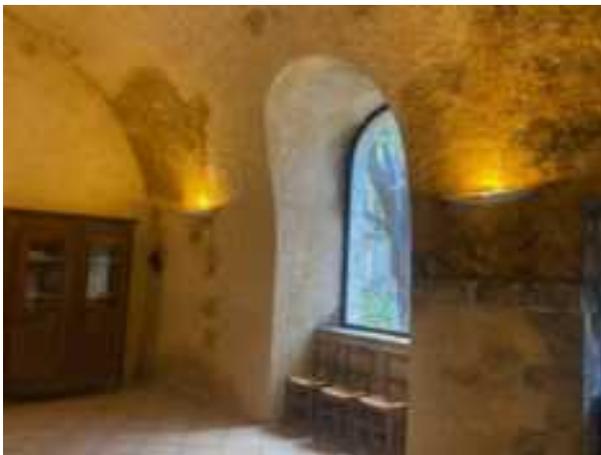
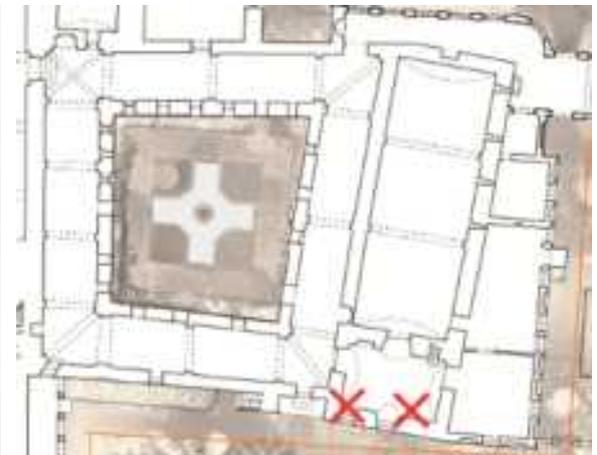
Notez les auréoles noires sur les murs.

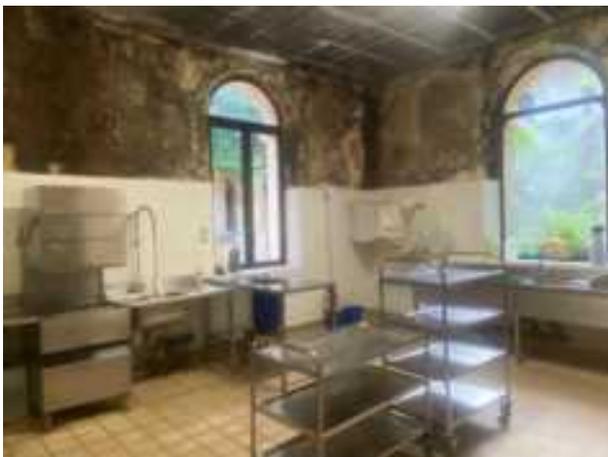
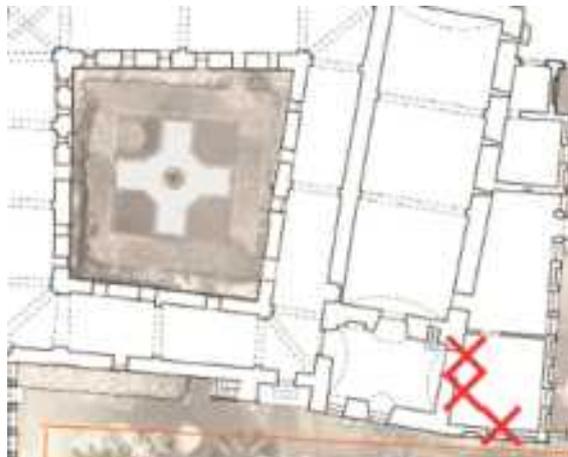
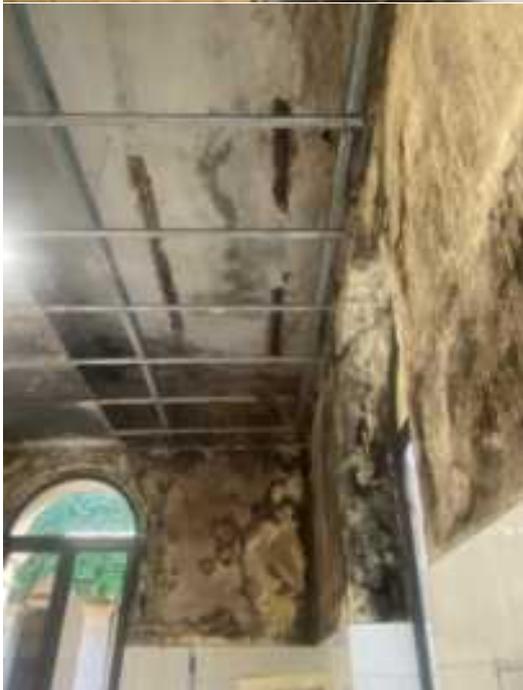
L'office de vaisselle

Une partie du faux plafond s'est effondrée.

Nous apercevons les poutres metaliques rouillées du plafond XIX^{ème}.

Pour l'intérieur est prévu le démontage du faux plafond afin de mieux évaluer les éventuels dégâts s'y trouvant. Il s'agira également d'installer un nouveau système d'aération.

Enfin nous espérons pouvoir refaire l'enduit, la peinture et le faux plafond en fin d'année 2025.
