**La cloître et l'ensemble abbatial
de l'abbaye de Lérins**

CLOÎTRE ET ENSEMBLE ABBATIAL, ÎLE SAINT-HONORAT, 2024-2025

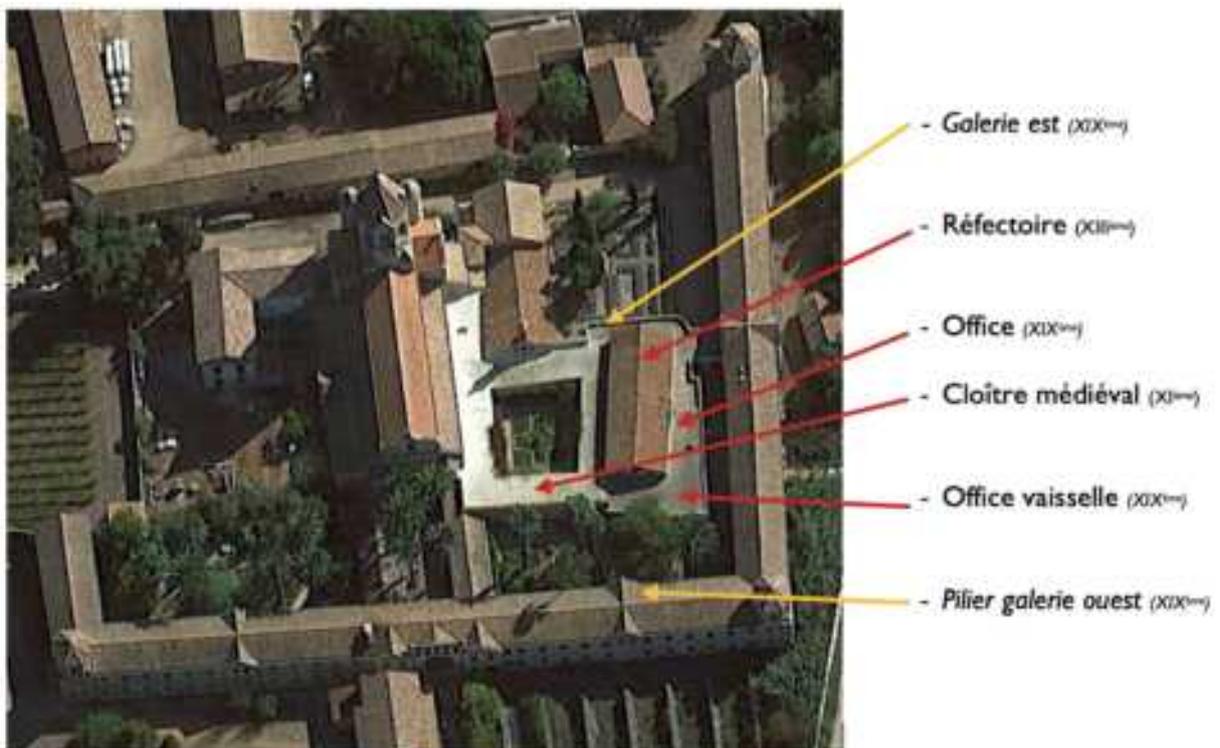
- Galerie est (XIX^{ème})
- Réfectoire (XIII^{ème})
- Office (XIX^{ème})
- Cloître médiéval (XI^{ème})
- Office vaisselle (XIX^{ème})
- Pilier galerie ouest (XIX^{ème})

Il existe actuellement deux types de problématiques : des problèmes de structure (flèches orange) et problèmes d'infiltrations d'eau de pluie (flèches rouges)
